Die Skulpturenfunde der Münsterplattform

Katalog der figürlichen und
architektonischen Plastik

Urs Zumbrunn
Daniel Gutscher

Staatlicher Lehrmittelverlag Bern 1994

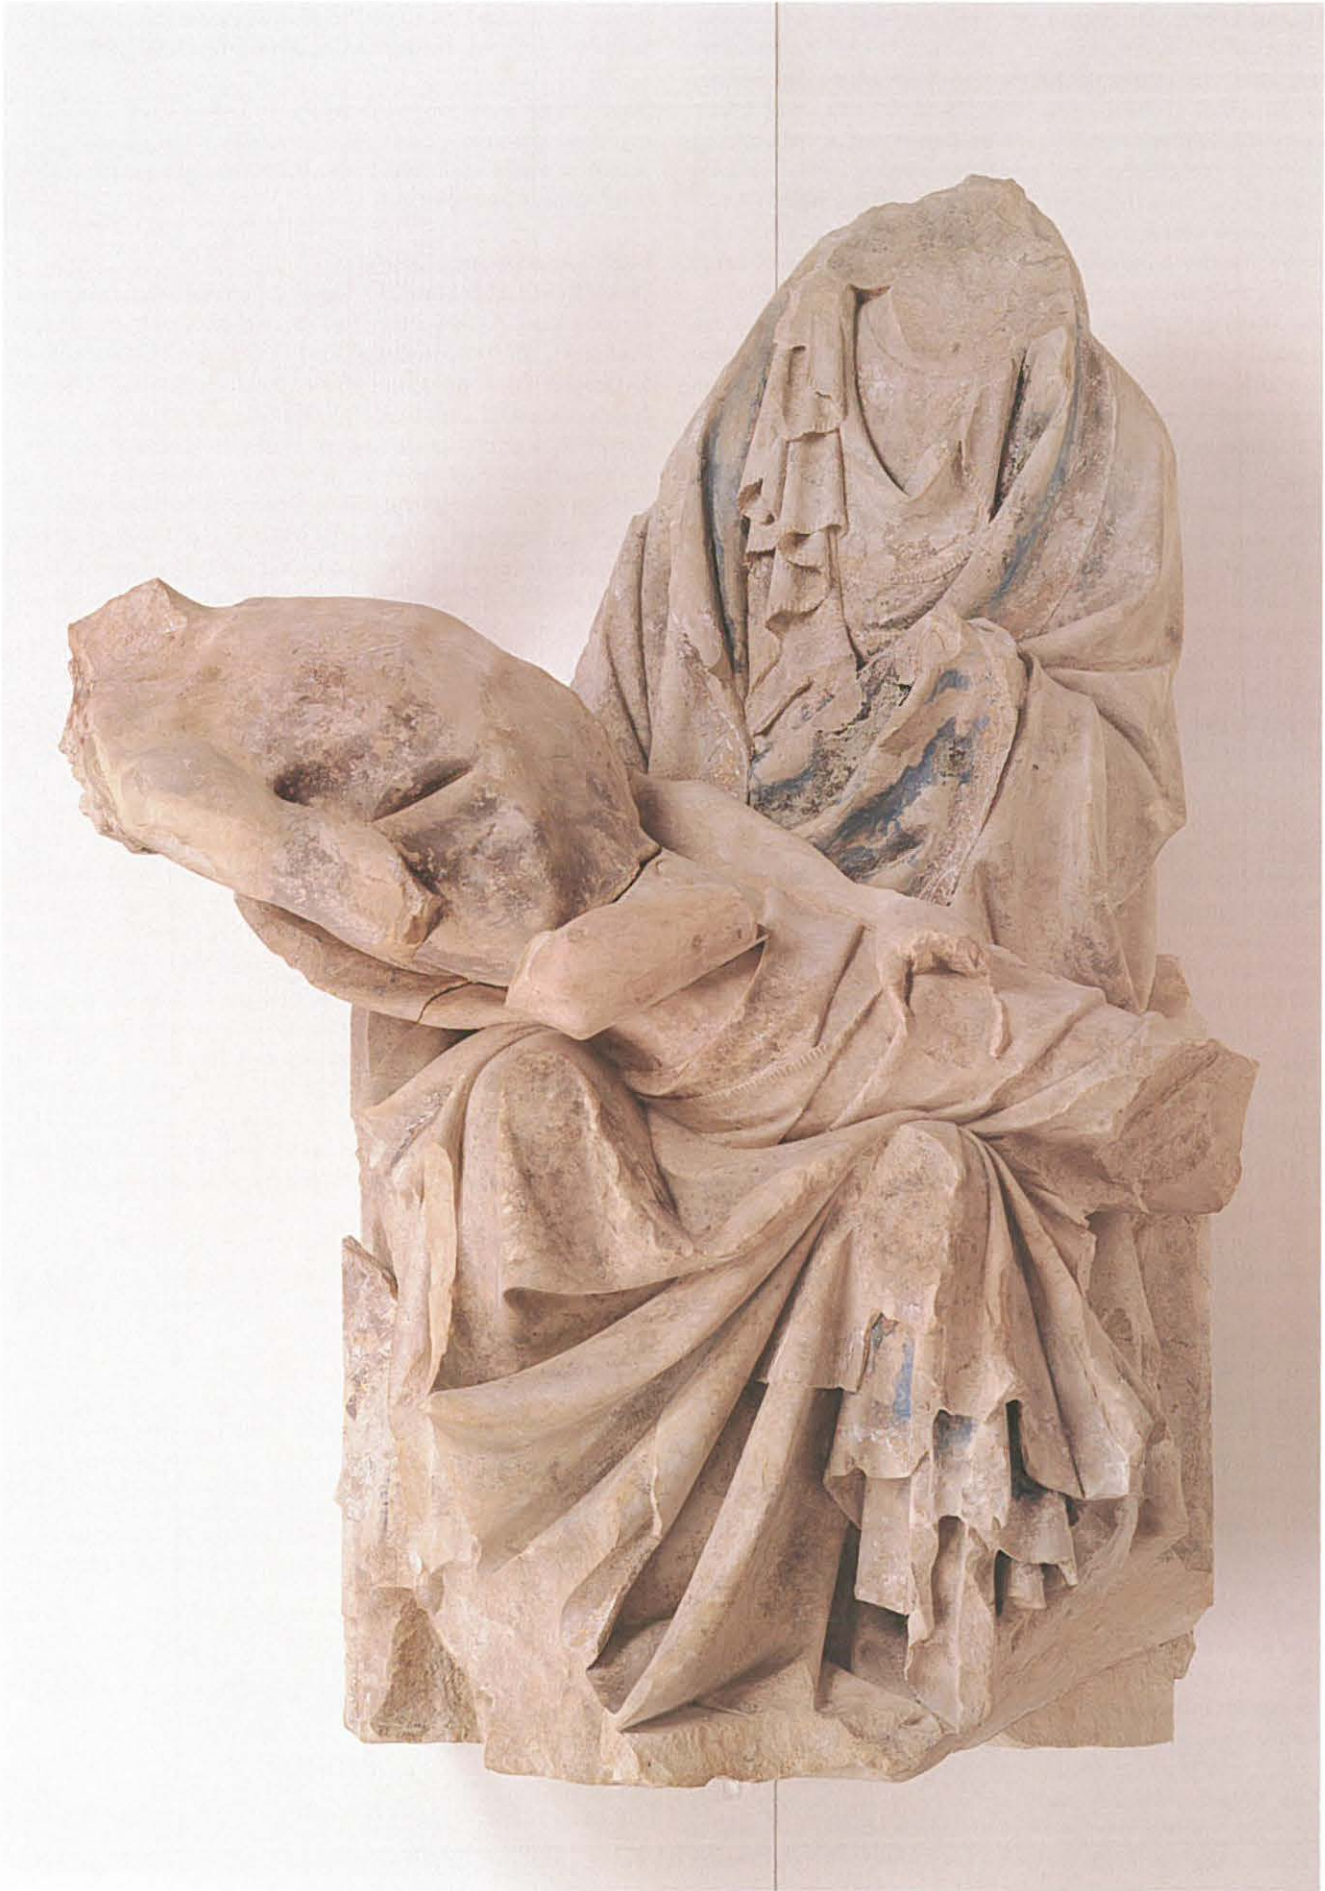
Kat. 1: Vorderansicht.

Aufgrund der noch vorhandenen Werkzeugspuren, die von der Feinausarbeitung herkommen, sollte man bei der Endbearbeitung eher von einem «Schaben und Schneiden» des Steines anstelle eines «Hauens» sprechen. Da die Gewand- und Inkarnatoberflächen äusserst fein bis in die hintersten Faltentiefen bearbeitet (geschliffen und geschabt) wurden, sind in diesen Zonen ausser diesen Schleif- und Kratzspuren kaum noch Werkzeugspuren vorhanden. Auch bei den ebenfalls in einer sehr feinen Manier bearbeiteten¹²¹ Haarresten Christi sind keine sichtbaren Werkzeugspuren mehr vorhanden.

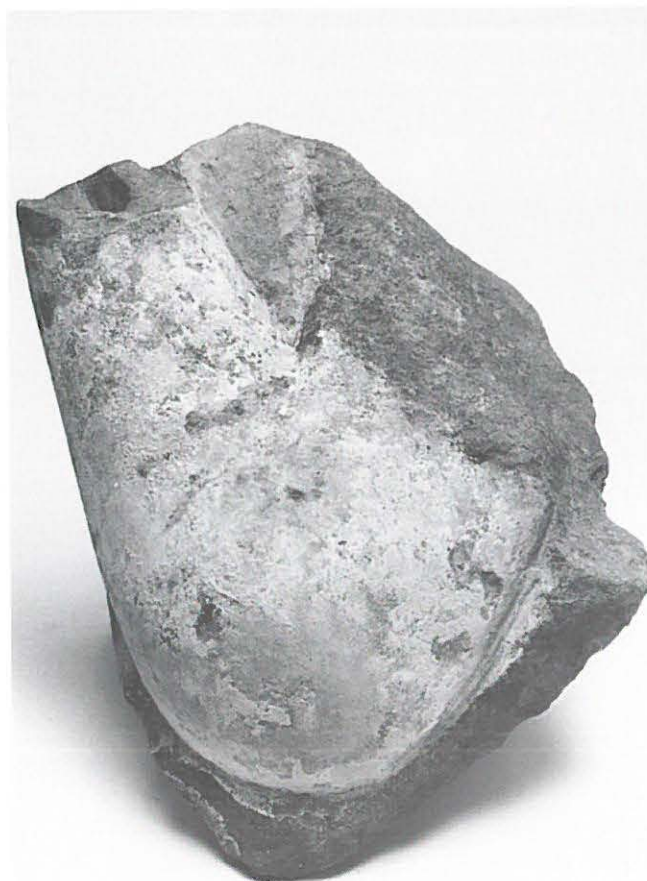
Kat. 2.

Zustand und Beschädigungen: Der Stein ist in gutem Zustand. Es bestehen alte, versinterte und neue, während der Bergung entstandene Bruchflächen. Auf der Aussenseite des Gewandes sind verschiedene kleine Ausbrüche in der geschliffenen Sandsteinoberfläche festzustellen. Ob es sich dabei um Spuren der mutwilligen Zerstörung aus der Zeit des Bildersturmes handelt, kann nicht mit Sicherheit gesagt werden.

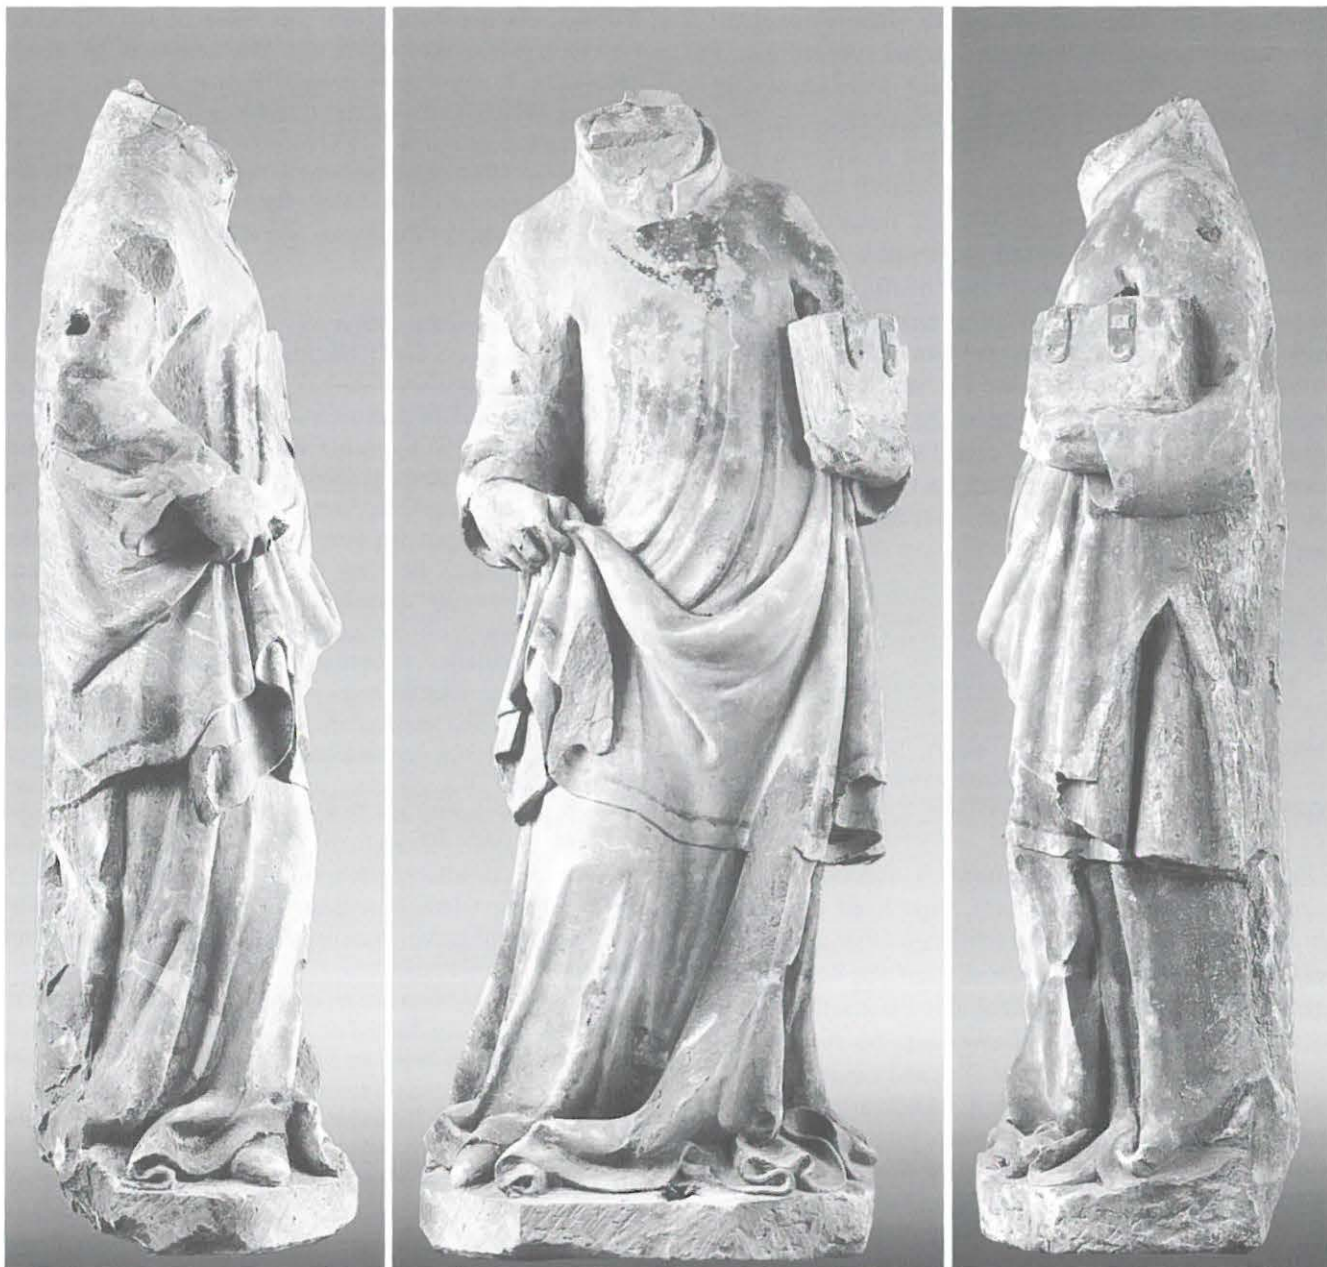
Kat. 3: Seitenansicht rechts, Vorderansicht, Seitenansicht links.

Bordüre wurde eine 5 bis 7 mm breite rote Begrenzungslinie gemalt. Das Futter des Ober- und Untergewandes wurde mittels einer gelben Farbe (Bleizinnigelb?) gefasst, teilweise zeigt die Farbe grauweiße Ablagerungen oder Farbveränderungen. Hände und Halsansatz weisen eine rosarote Inkarnatfarbe auf. Die Buchdeckel (Bibel) sind gelb, die Buchschliessen rot (Zinnober?) mit vergoldeten Beschlägen und die Buchseiten mit einer weissgelben Farbe gefasst.

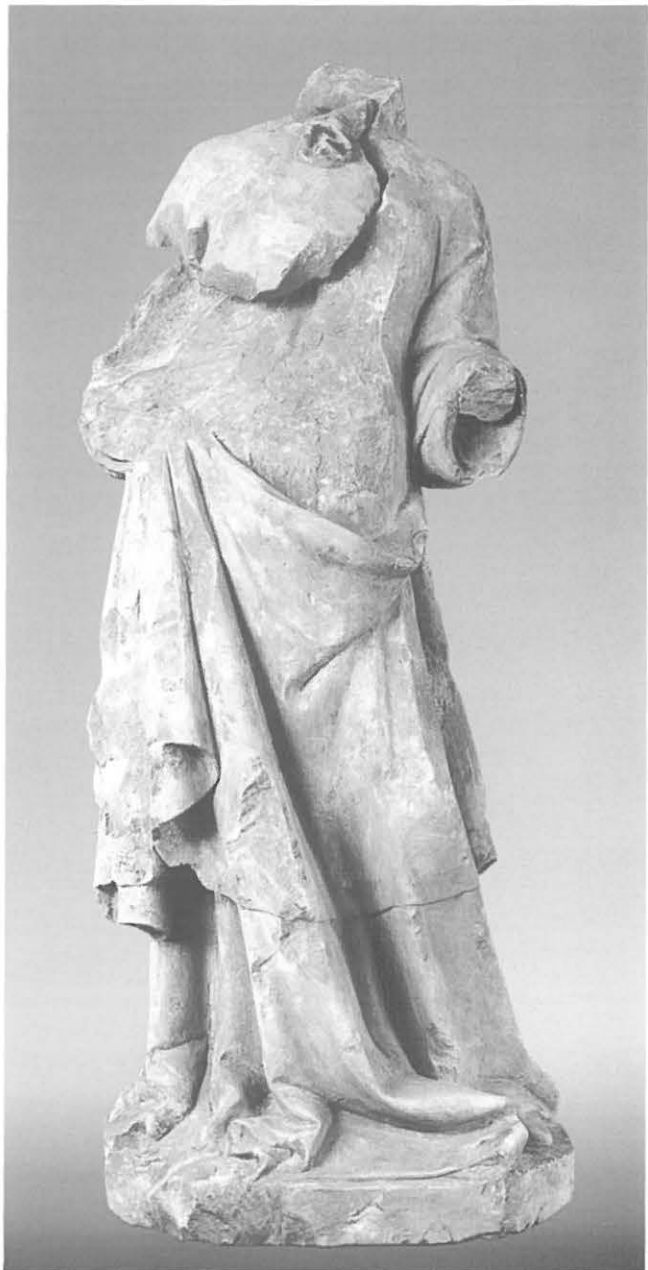
Kat. 4: Vorderansicht.

In bezug auf die Beschädigungen lassen sich alte und neue (bei der Bergung entstandene Schäden) unterscheiden. Die Hauptbruchstelle beim Oberkörper zeigt Versinterungsläufe und ist somit als alte Beschädigung zu bezeichnen, während auf der unteren rechten Obergewandseite Bergungsschäden vorhanden sind.

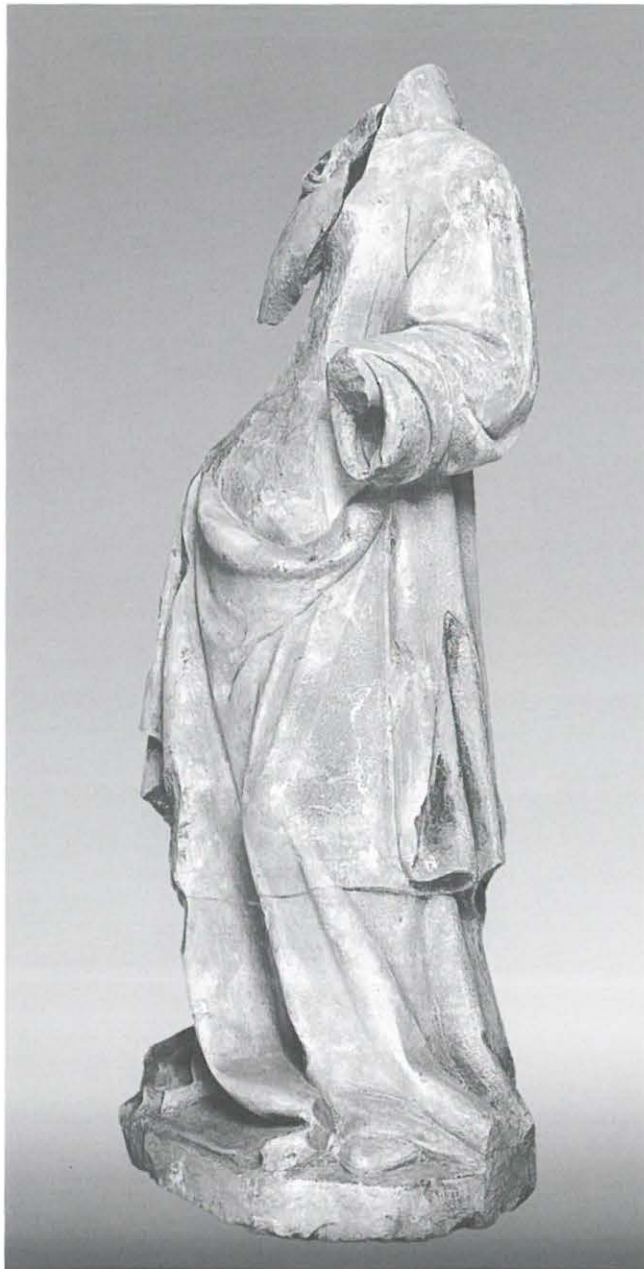
Kat. 4: Schrägansicht links.

In Vertiefungen, aber auch seitwärts im Übergang zur Rückseite sind des öfters noch nicht herausgeschliffene Werkzeugspuren vorhanden, welche auf eine eher rasche Feinbearbeitung der Skulptur hinweisen. Die Gewandoberfläche wurde aber an den sichtbaren Stellen meist fein bearbeitet (geschliffen). Unterhalb des rechten Armes hinten ist eine flächige Abarbeitung sichtbar, eventuell von einer einst vorhandenen Anstückung.

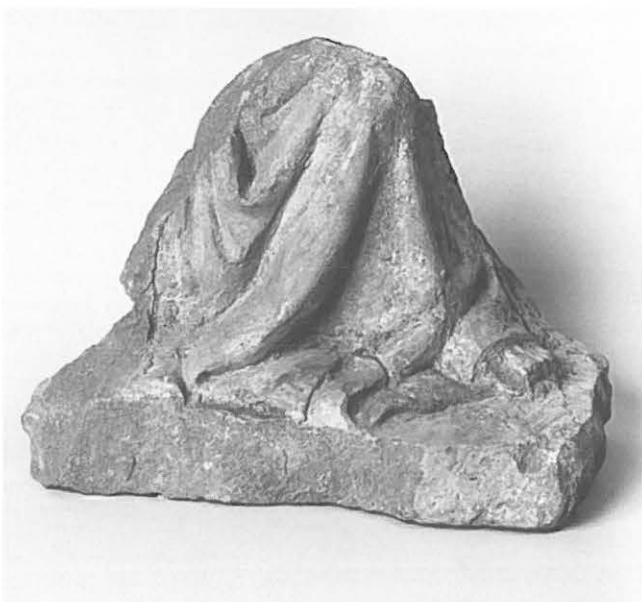
Kat. 5.

An seinem rechten Oberarm befindet sich eine ursprüngliche Anstückung. Daran sind zwei kleinere Öffnungen sichtbar, welche mit einem weichen Schwermetall (Bleipfropfen?) ausgefüllt sind. Hierbei handelt es sich um eine im Mittelalter gebräuchliche Verbindungsart mittels Eisendübel und Bleiverguss, die mehrheitlich bei dünnwandigen Fensterstäben zur Anwendung kam.¹⁴¹ Auf dieselbe Technik weist auch der Befund eines viereckigen Dübelloches in der Anstückungsfläche des rechten Fusses hin. Die dortige Anstückung selber, der Vorderfuss, fehlt. Innerhalb der Anstückungsfläche ist ein vertikaler Kanal vom Rist bis zum Dübelloch vorhanden. Grund dieser Anstückung könnte sein, dass die Schichtstärke des Blockes nicht ausreichte, um die Skulptur aus einem Stück zu fertigen.

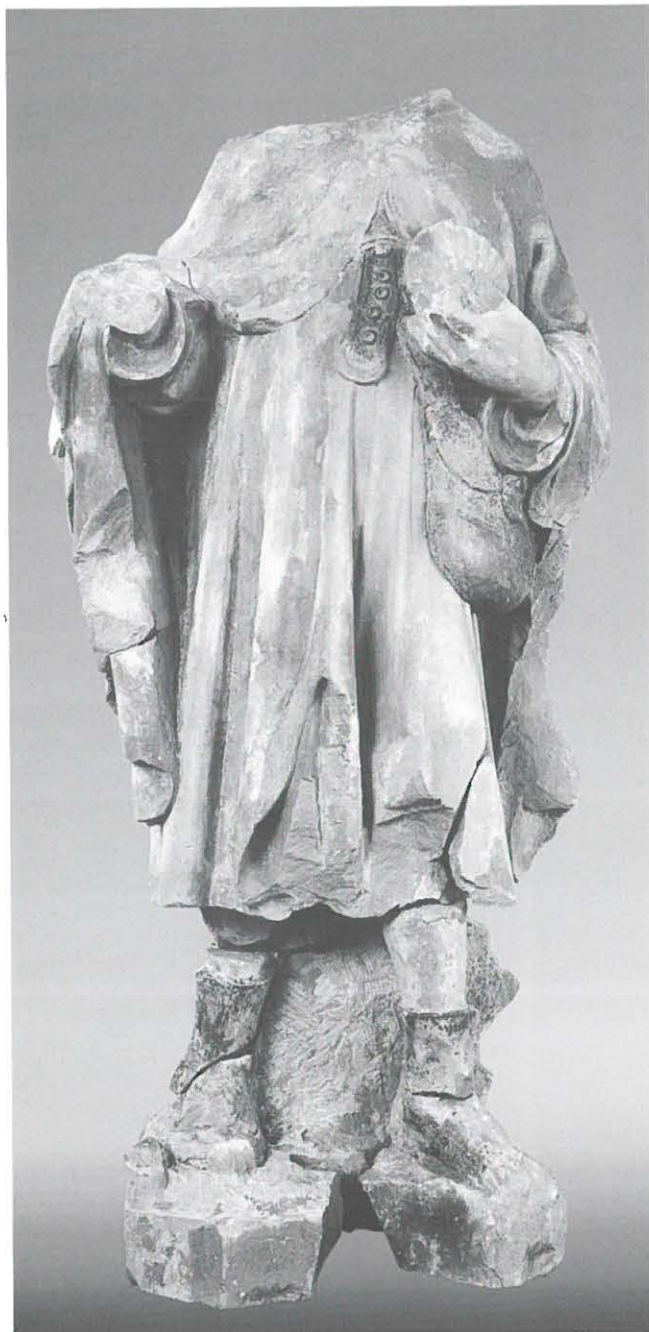
Kat. 7: Vorderansicht.

Zustand und Beschädigungen: Der Stein ist bis auf die verschiedenen Verkrustungen und Versinterungen an der Steinoberfläche in gutem Zustand. Beschädigungen lassen sich alte und neue unterscheiden. Neue, durch die Bergung verursachte Schäden, sind im Bereich der rechten Gewandseite (rückseitig) und des unteren Spielbeines auszumachen, ansonsten sind die Bruchstellen älteren Datums.

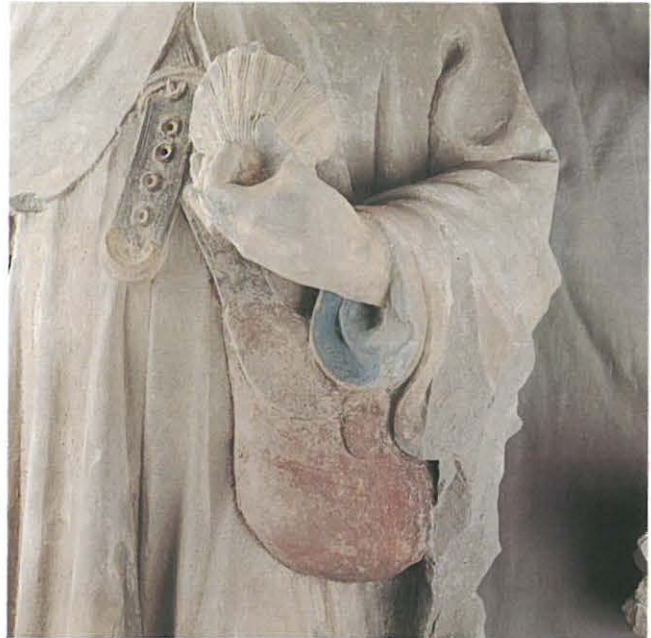
Kat. 7: Detail linke Hand.

ancen. Der Überwurf und das Gewand waren vermutlich beide mit einer weissen(?) Farbe sowie mit Goldbordüren auf orangegelbem Grund und einem roten Begrenzungsstrich bemalt. Das Futter zeigt eine blaue Farbe (Azurit) auf grauschwarzem Grund.

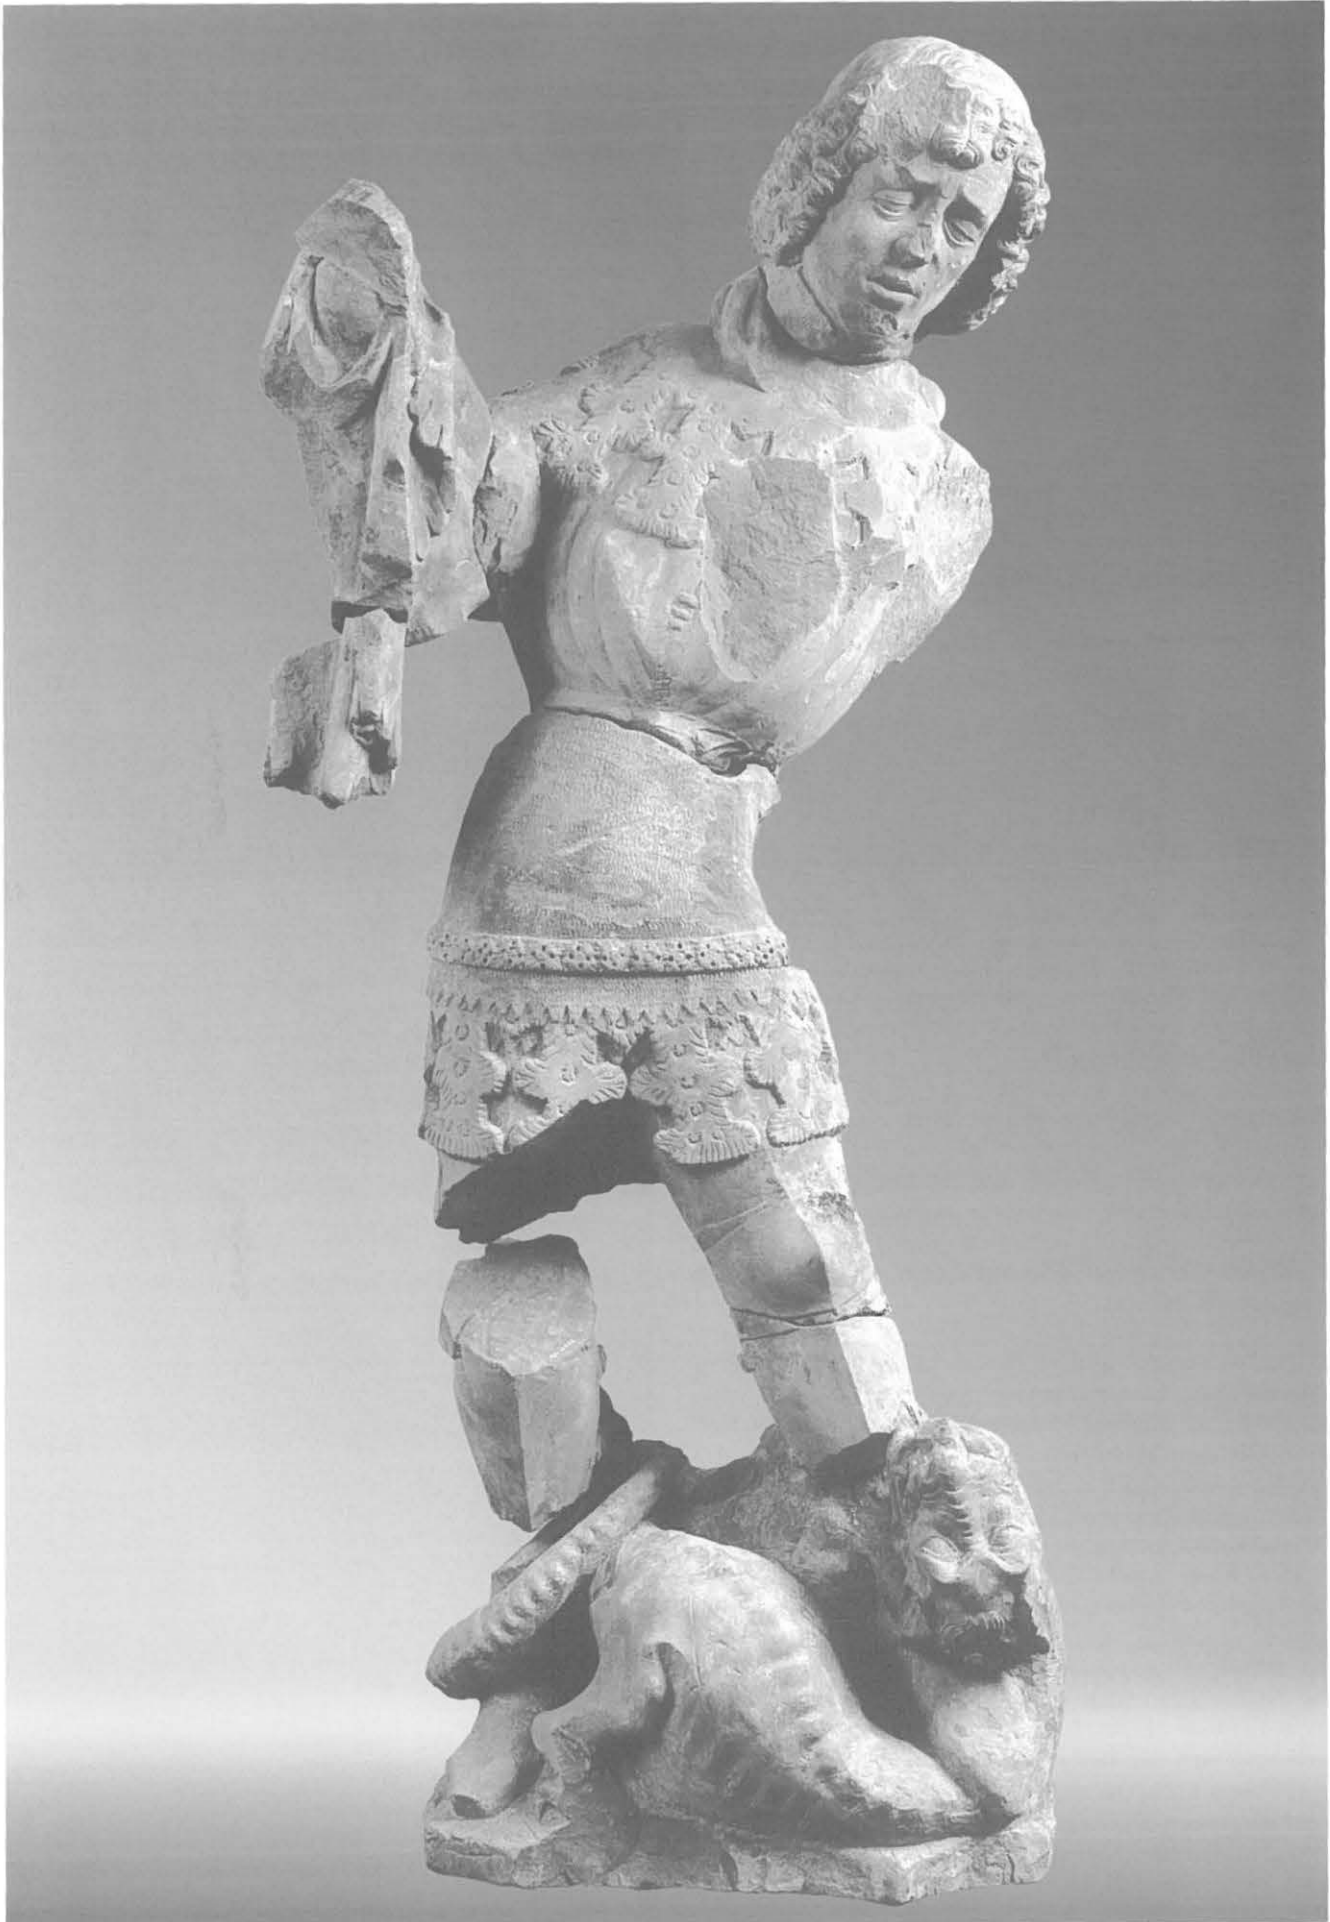
Kat. 9: Vorderansicht.

auf dem Hals des Drachens und stösst ihm die Lanze in den Rachen. Der Schwanz des Drachens windet sich um das rechte Bein des Heiligen. Die Rüstung Georgs besteht aus mehreren, detailgetreu in den Stein gehauenen Teilen. So sind ein gestuftes oder zwei Kettenhemden (ein unteres und ein oberes) durch einen mit Zaddeln verzierten Waffenrock voneinander getrennt, während sich in Hüfthöhe ein tiefhängender, reich verzierter Gürtel (Dusing) befindet. Ebenfalls mit Zaddeln verziert ist der Schulterkragen. Der bei den Hüften durch eine Art Gürtel zusammengezogene Überwurf mit Kapuze(?) zeigt mehrere Schnürungsstellen auf der Brust. Der halbrunde Bein- und Knieschutz aus genietetem Eisenblech mit plastisch gehauenen Lederriemen und Schnallen ist ebenfalls sehr detailgetreu den jeweiligen verschiedenen Materialarten nachempfunden.

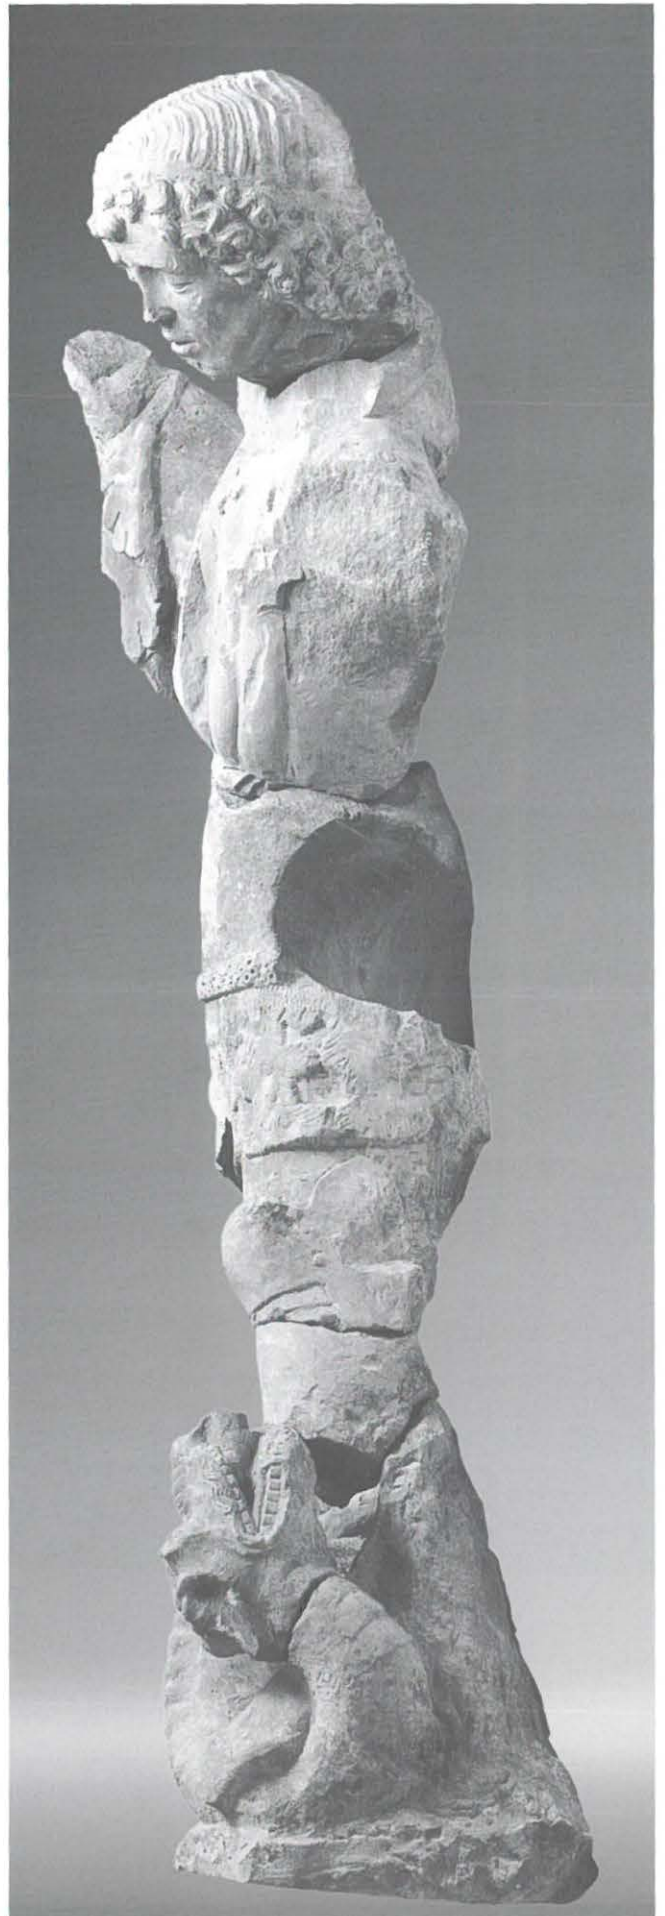
Kat. 9: Seitenansicht links.

Die Figur wurde mittels verschiedener Werkzeuge aus einem Block herausgearbeitet. Da die Figur mehrheitlich auf Vorderseite konzipiert war, lässt sich anhand der im Vorhau gebliebenen Teile seitlich und rückseitig und der dort vorhandenen Werkzeugspuren der Vorgang bei der Bearbeitung einigermaßen nachvollziehen. Nach dem groben Zuhauen des Blocks mit Spitzseisen, Fläche und Schlageisen sowie einem gröberen Zahnseisen (sichtbar an der Rückseite) wurde mit verschiedenen breiten

Schlageisen die Figur im Vorhau grob angelegt. Anschließend wurde mit feineren Werkzeugen wie Schlageisen, Zahneisen und Bohrer die Detailarbeit ausgeführt. Zur Fertigstellung der Figur wurden die Inkarnat-, Gewand- und Rüstungsflächen an den sichtbaren Stellen meist geglättet (fein bearbeitet durch Schleifen und Schaben der Steinoberfläche). Dennoch sind innerhalb der geglätteten Oberflächen stellenweise Spuren von zu tief eingedrungenen Vorhauwerkzeugen feststellbar, was auf ein rasches Vorgehen bei der Feinbearbeitung der Skulptur hinweist.

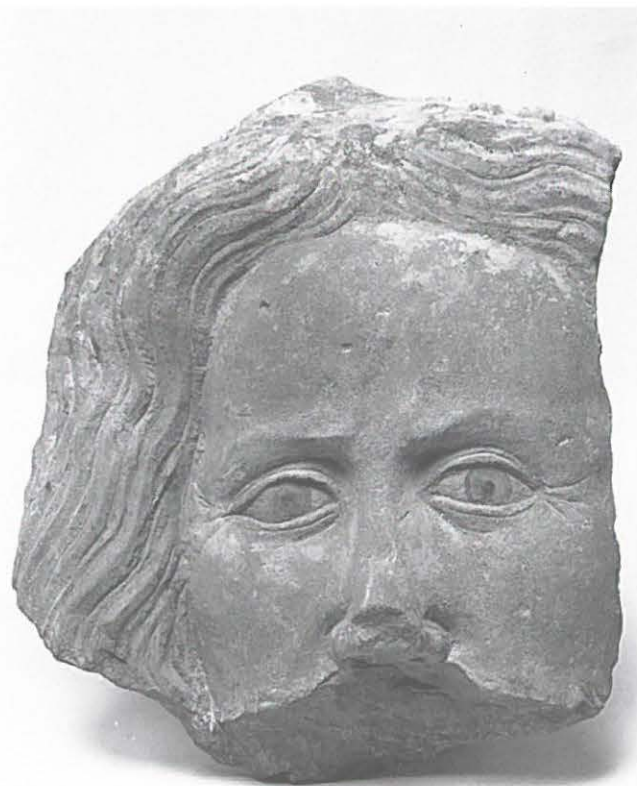
Kat. 10.

Die Gesichtsoberfläche wurde zuletzt fein bearbeitet (geschliffen). In den Haaren und seitlich beim Gesicht sind dennoch nicht herausgeschliffene Werkzeugspuren eines knapp 9 mm breiten Schlageisens und an der Haaraussenseite Spuren eines weiteren, 24 mm breiten Schlageisens zu sehen.

Die Rückseite zeigt grobe Abarbeitungsspuren eines spitzigen Werkzeuges (Spitzeisen?).

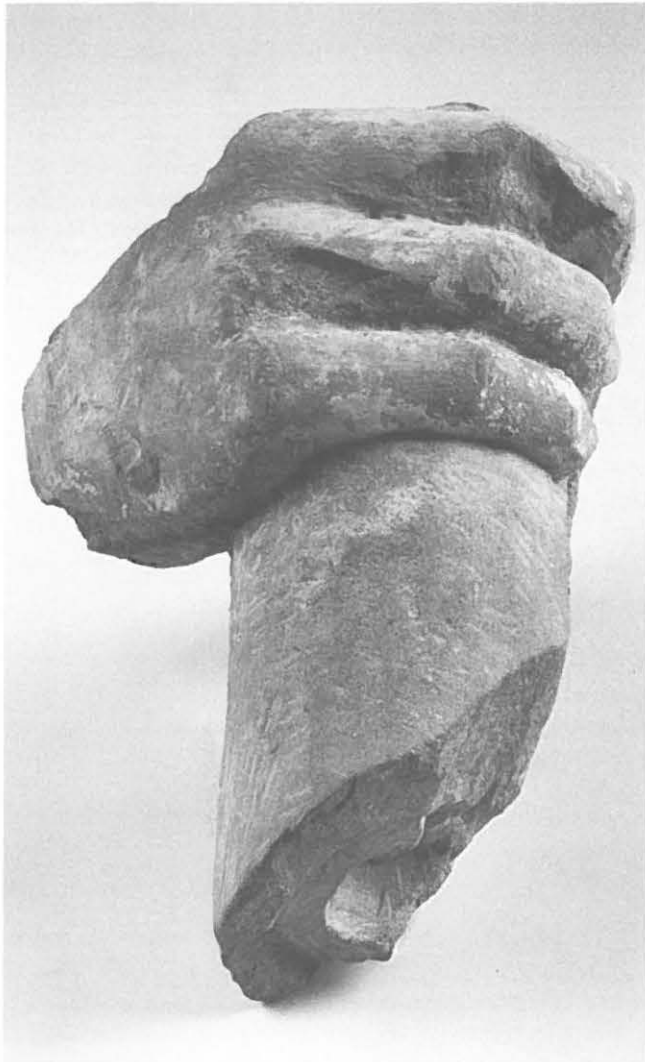
Kat. 13.

Das Fragment zeigt eine rechte Hand mit Stabrest. Erhalten sind noch der Mittel-, der Ring- und der kleine Finger sowie ein Stück des Stabes. Die Fingerkuppen wurden

mittels eingekratzter Linien gezeichnet, während die nicht sehr tiefen Nagelbetten plastisch in den Stein gehauen sind. Das Stabstück zeigt unten eine schneckenförmige Aushöhlung, welche eventuell als Bleigusskanal zum Verdübeln eines eingesetzten Stabteils verwendet wurde.

Zustand und Beschädigungen: Der Stein ist bis auf die verschiedenen Verkrustungen und Versinterungen an der Steinoberfläche in gutem Zustand. Die Beschädigungen sind bis auf einzelne durch die Bergung entstandene Druck- und Kratzspuren meist älteren Datums.

Aufgrund der rückseitigen Bruchfläche, der noch vorhandenen groben Bearbeitungsspuren sowie der Art des Zuhauens beim Stabrest, waren Hand und Stab in dieser Zone nicht vollrund gehauen, sondern fest mit dem Skulpturenblock verbunden. Somit ist sichergestellt, dass die Hand keiner in diesem Fund vorhandenen Skulptur zugewiesen werden kann.

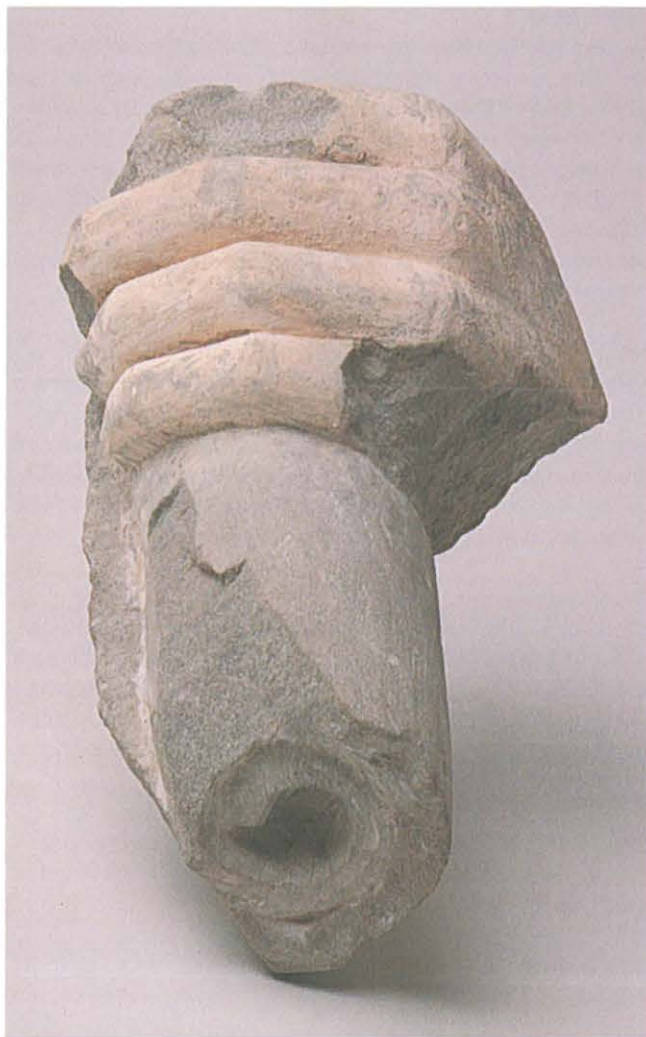
Kat. 14.

Aufgrund der rückseitigen Bruchfläche der noch vorhandenen groben Bearbeitungsspuren sowie der Art des Zuhauens am Stabrest waren Hand und Stab in dieser Zone nicht freiplastisch gehauen, sondern fest mit dem Skulpturenblock verbunden.

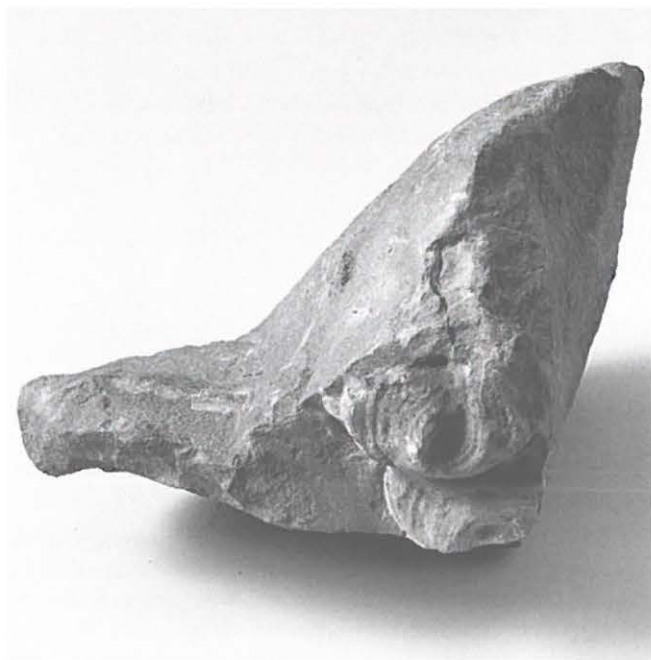
Kat. 15.

Die zu einer Schnecke zusammengerollten Haare sind eher in einer groben Manier gearbeitet und lassen die einzelnen Schläge auf das Zahneisen erkennen. Die angrenzende Partie des Gesichtes war vermutlich geschliffen, zeigt aber entlang des Haaransatzes Spuren der groben Vorarbeit mit einem Schlageisen.

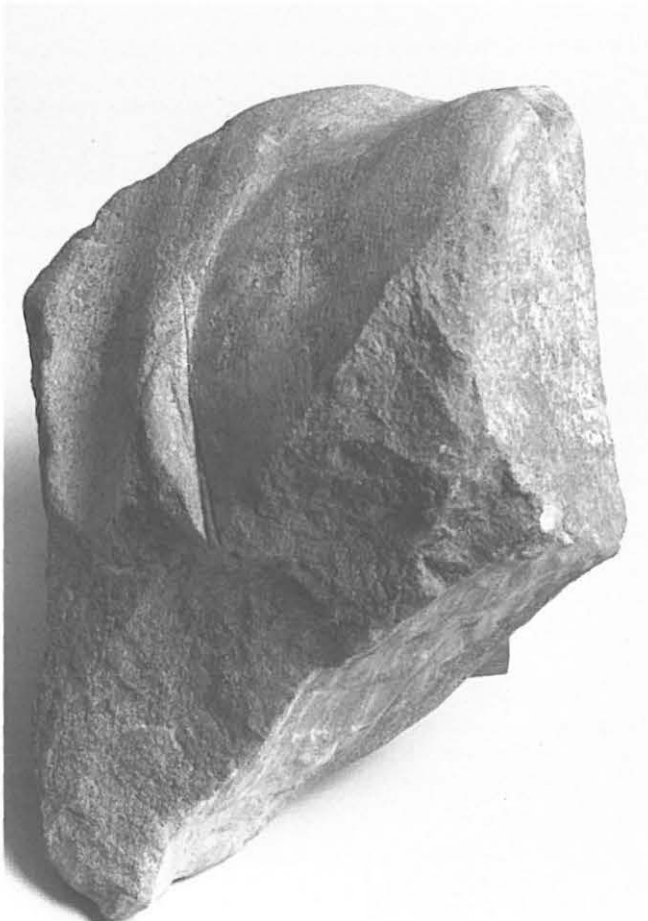
Kat. 16.

Zustand und Beschädigungen: Es bestehen alte versinterte und neue, während der Bergung entstandene Bruchflächen.

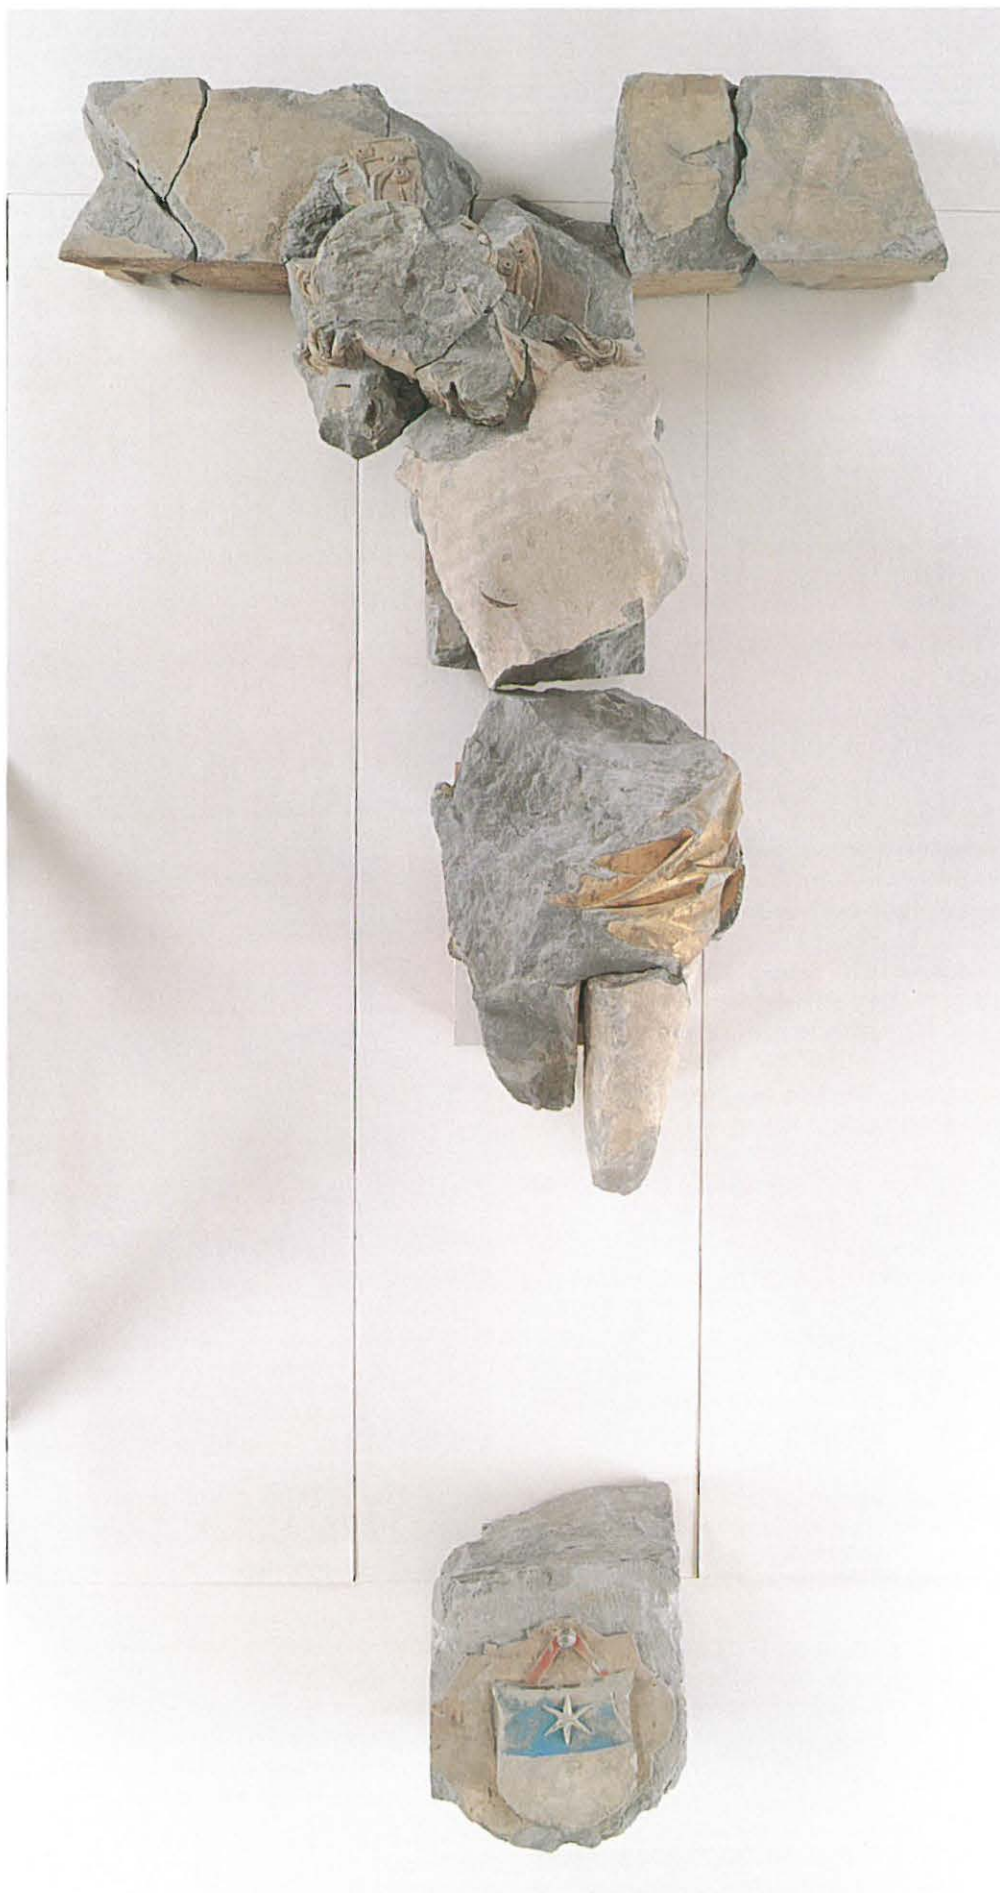
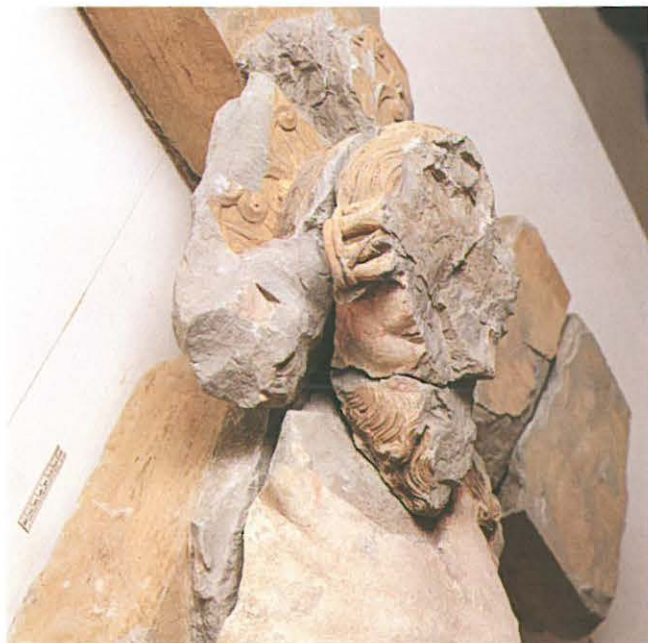
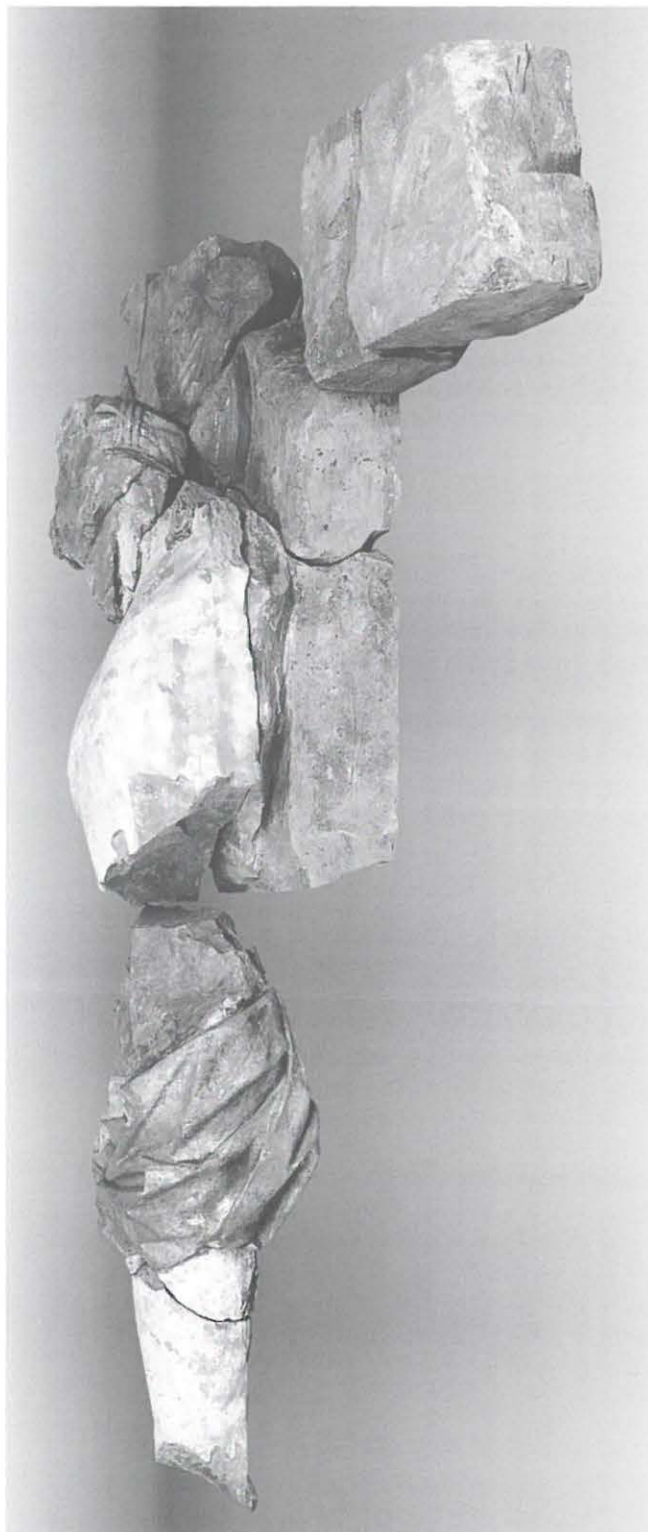
Kat. 18.

Durch die geringe Bankstärke der vorhandenen Steinplatte ist die Christusfigur flach gearbeitet, so dass Kopf, Nimbus und Kreuz ineinander übergehend dargestellt sind. Dasselbe gilt für den Christuskörper, der sich reliefartig vom Kreuzstamm abhebt. Der realitätsnah modellierte Oberkörper und der Kopf neigen sich stark zur rechten Seite hin, während die mit einem Lendentuch verhüllte Hüftseite den linken Rand des Kreuzbalkens überragt. Nur noch in Resten als Bruchstelle vorhanden sind die vergoldeten Lendentuchzipfel an seinem rechten Oberschenkel. Der sehr detailliert gearbeitete Gekreuzigte zeigt plastisch herausgearbeitete Adern an den Beinen und an den Armen sowie eine sehr feinteilige Haarbearbeitung. Die Zweige der plastisch gehauenen Dornenkrone werden beidseitig durch einen Dreierbund zusammengehalten. Das reliefartig aus dem Kreuzstamm herausgearbeitete Wappen mit Aufhängung ist an einem Nagel befestigt.

Das Fragmentstück ist durchgehend polychrom gefasst und zeigt zwei übereinanderliegende Fassungen, das heisst, es wurde bereits vor dem Bildersturm einmal überfasst bzw. stellenweise ausgebessert. Alle Fragmente zeigen noch grössere zusammenhängende Farbpartien, bei denen es sich meistens um die Zweitfassung handelt. Die fleischfarbenen Inkarnatpartien zeigen Resten, von aufgemalten Blutstropfen bzw. Blutläufen. Das

Lendentuch und der Nimbus wurden vergoldet, die Haare und der Bart sind in Brauntönen gefasst, und das steinerne Kreuz wurde mit einer Holzimitationsmalerei (Maserierung) versehen. Das horizontal zweigeteilte Bubenberg-Wappen ist unten weiss und oben blau mit einem gelblichweissen Stern bemalt. Die Aufhängung ist rot und der «Nagel» zeigt schwarze und blaue Farbreste. Neben dem Wappen befindet sich ein nicht zuweisbarer gelblicher Fleck. Die rosafarbene, meist intakte Inkarnatfarbe hat zum Teil ein «hügeliges, wellenhaftes» Aussehen, vermutlich durch die darunterliegende, zu Klumpen zusammengelaufene Erstfassung verursacht.

Zustand und Beschädigungen: Das Steinmaterial ist neben den verschiedenen Verkrustungen und Versinterungen in gutem Zustand. Einige alte angerissene und abgeplatzte Schalen zwischen 4-8 mm sind sichtbar, die sich unabhängig von der Schichtung des Steines (die bearbeitete Form übernehmend) zeigen. Sie könnten in Zusammenhang mit der Eindringtiefe des Imprägnierungs- oder des Farbbindemittels stehen. Ausgewaschene mergelige Partien sind insbesondere an der Rückseite des Kreuzes unterhalb der Zweitfassung vorhanden. Neben einigen durch die Bergung verursachten Kratz- und Pressspuren sind die Hauptbruchstellen meist älteren Datums.

Pigmente: Die Farbanalysen ergaben folgende Werte: Lendentuch und Nimbus je zwei Goldfassungen auf einer Ockergrundierung. Die zwei Inkarnatfassungen setzen sich folgendermassen zusammen: 1. Bleiweiss + Zinnober + Bleizinnigelb, 2. Bleiweiss + Zinnober + Gelbocker. Dazwischen liegt eine Schicht, deren Zusammensetzung noch nicht ermittelt ist. Das Braun des Bartes besteht aus einer Mischung von Ocker und Pflanzenschwarz, die zwei Fassungen der Dornenkrone bestehen aus 1. Kupfergrün, 2. Ocker. Die Kreuzfarbe selber besteht aus den Pigmenten: 1. Ocker + Bleiweiss, 2. Ocker + Zinnober + Pflanzenschwarz.

Bindemittel: Als Bindemittel wurde bei den Vergoldungen Öl nachgewiesen, wobei noch einmal abgeklärt werden sollte, ob nicht die erste Vergoldung proteingebunden war.
